Generalplan Küstenschutz

Erhöhung der Deichlinie auf der linken Weserseite in Bremen im Bereich der Strassen „Am Deich“ und „Sankt-Pauli-Deich“ von der Stephani-Brücke bis Rotes Kreuz-Krankenhaus

Baumgutachten

Bremen, den 29.2.2012

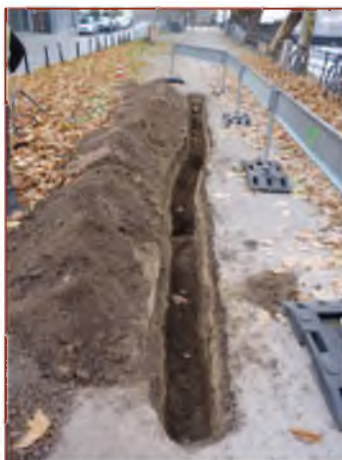
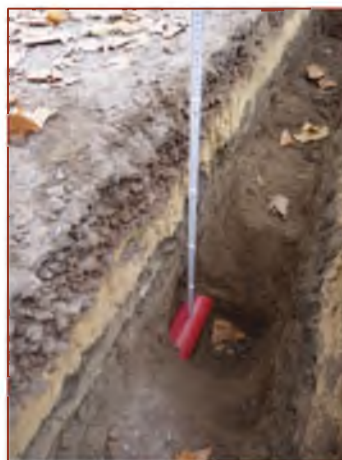
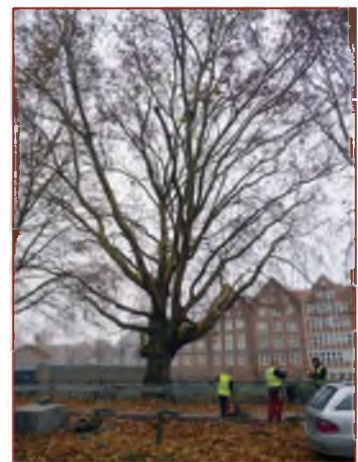
Die **Platane 70** stellt mit Pflanzjahr ca. 1935 eine der ältesten, untersuchten Bäume dar.

Bis in einer Tiefe von ca. 82 cm unter GOK wurden keine Baumwurzeln vorgefunden.

In dieser Tiefe wurde an mehreren Stellen des Wurzelsuchgrabens die Oberseite eines roten PVC-Rohres gefunden.

Auch hier wurden keine Wurzeln nachgewiesen.

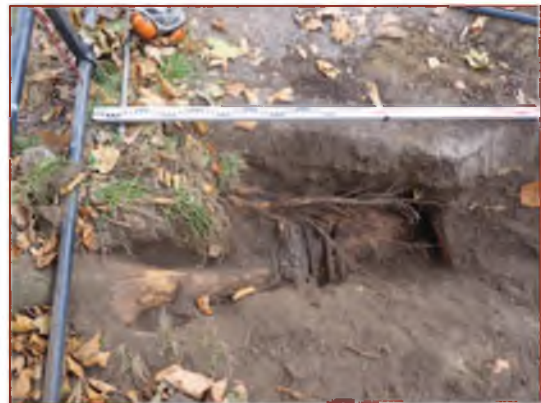
In einem seitlichen Abstand vom Stammfuß von ca. 0,6 bis 0,9m wurden in einer Tiefe von ca. 50 – 60 cm unter GOK über der hier steil nach unten abfallenden Starkwurzel mit ca. 25 cm Durchmesser mehrere alte, nicht mehr genutzte Kabel und Leitungen aufgefunden.

In einem seitlichen Abstand vom 1,3 m vom Stammfuß betrug die Überdeckung dieser Starkwurzel bis zur GOK ca. 0,65 m. Danach fiel der Wurzelverlauf so steil nach unten ab, dass nicht mehr nachgegraben werden konnte.

Auffällig war ebenfalls die nur dicht am Stammfuß vorhandene, geringe Anzahl von Fein-, Schwach- und Grobwurzeln.

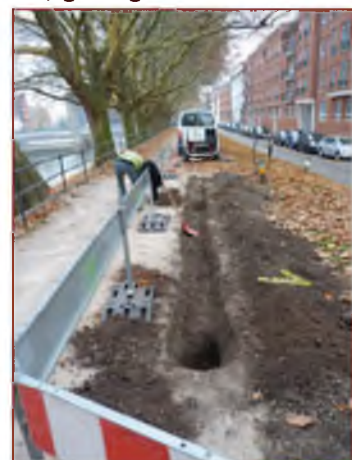
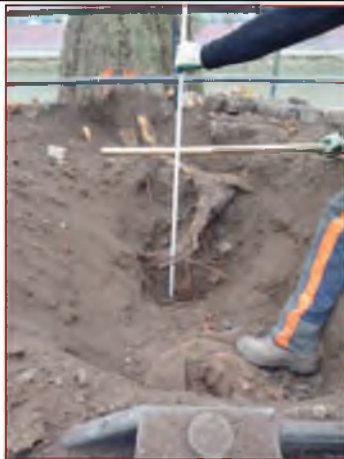
Der Verlauf dieser ca. 15 cm starken Hauptwurzel entsprach im Wesentlichen dem der Platane 70 mit steil nach unten abfallender Hauptwurzel.

Diese wies alte Beschädigungen auf.

Die Einzelbaumannsprache ergab bei dieser Platane eine Stammfußfäule, die zu einer noch mittel – bis längerfristigen, aber vorzeitigen Fällung führen wird.

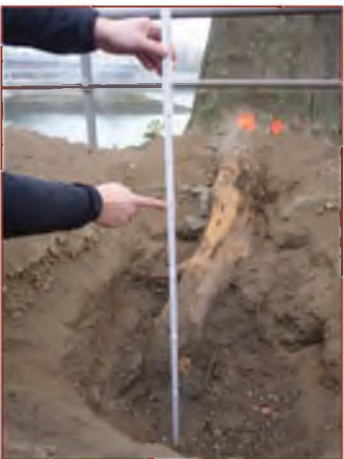
Der Verlauf dieser ca. 18 cm starken Hauptwurzel entsprach im Wesentlichen dem der anderen Platanen mit dicht am Stammfuß steil nach unten abfallenden Hauptwurzeln.

Im vorliegenden Fall war eine oberflächige und oberseitige Schädigung der Wurzel vorhanden, die auf ehemalige Tiefbauarbeiten schließen lässt.

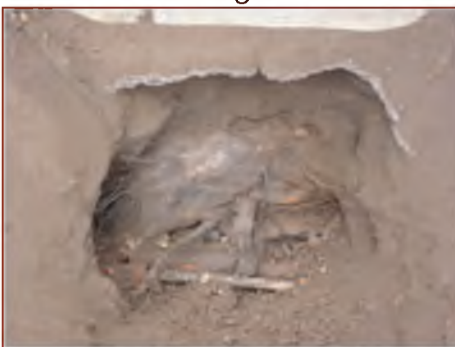
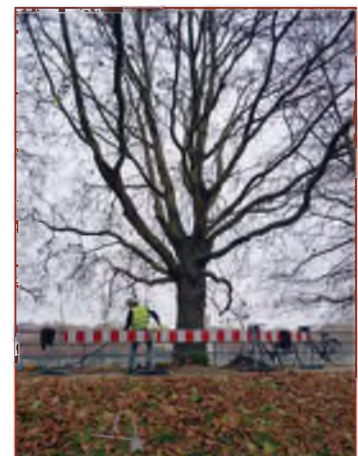
Der Verlauf dieser ca. 22 cm starken Hauptwurzel entsprach im Wesentlichen dem der anderen Platanen mit dicht am Stammfuß steil nach unten abfallenden Hauptwurzeln. Alte, nicht mehr genutzte Kabel und Leitungen

waren vorhanden.

Auch hier wurden keine Wurzeln nachgewiesen.

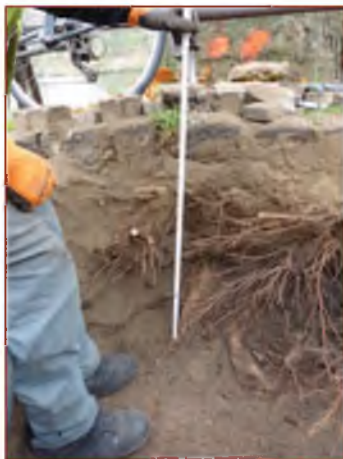
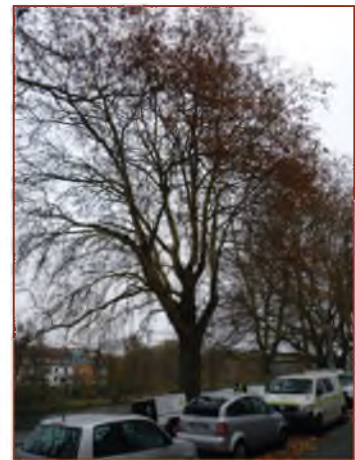
Der Verlauf dieser ca. 30 cm starken Hauptwurzel entsprach im Wesentlichen dem der anderen Platanen mit dicht am Stammfuß steil nach unten abfallenden Hauptwurzeln. Alte, nicht mehr genutzte Kabel und Leitungen waren vorhanden. Auffällig war ebenfalls die nur dicht am Stammfuß vorhandene, geringe Anzahl von Fein-, Schwach- und Grobwurzeln.

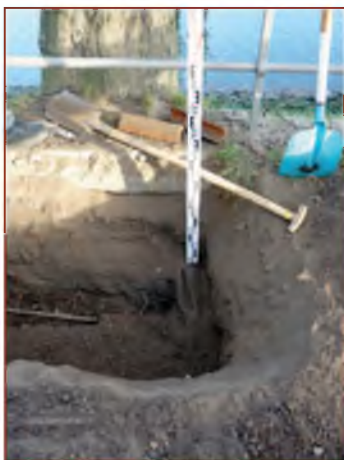
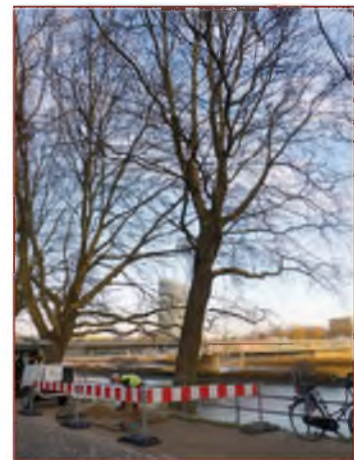
Die **Platane 18** stellt mit Pflanzjahr ca. 1955 zwar ebenfalls eine der häufig vorkommenden „Durchschnittsbäume“ dar, aber aufgrund des Standorts am Wendepunkt der Straße „Am Deich“ sind Veränderungen im Bodenrelief anzunehmen.

Der Verlauf dieser ca. 30 cm starken Hauptwurzel entsprach im Wesentlichen dem der anderen Platanen mit dicht am Stammfuß steil nach unten abfallenden Hauptwurzeln. Alte, nicht mehr genutzte Kabel und Leitungen waren vorhanden.
