Generalplan Küstenschutz

Erhöhung der Deichlinie auf der linken Weserseite in Bremen im Bereich der Strassen „Am Deich“ und „Sankt-Pauli-Deich“ von der Stephani-Brücke bis Rotes Kreuz-Krankenhaus

Baumgutachten

AKTUALISIERUNG Januar 2015

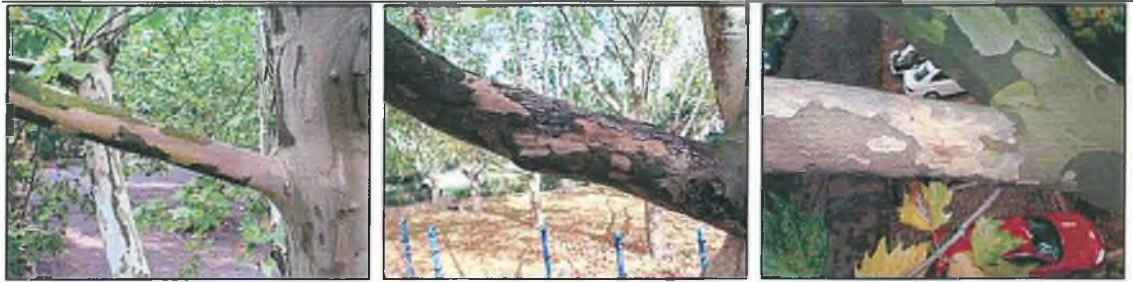
S. platani verursacht eine rasche Totholzbildung an den Ästen der unteren und inneren Krone, wobei bevorzugt sowohl schwachwüchsige als auch weitausladende, untere Starkäste betroffen sein können. Diese trocknen innerhalb weniger Monate ab, brechen, fallen zu Boden und stellen somit ein erhöhtes Risiko dar. Bei warmer und trockener Witterung, wie in den (Früh-)Sommern 2003, 2006, 2009, 2010, 2011 und 2013 tritt ein erhöhter Befallsdruck auf, so dass teilweise schon nach ca. 2-3 Monaten mit verstärkter Totholzbildung und zahlreichen Astabwürfen zu rechnen ist.

- Streifenförmige rot/rosa Verfärbung, häufig an den Astoberseiten
- Schwarzfärbung durch Pilzsporen
- Befallenes Holz stirbt ab (z.T. nur Astoberseiten, aber auch ganze Äste)
- abgestorbene Rinde wird rissig und fällt in Teilen ab
- Holz darunter auffällig kaffeebraun
- Sprödebruch an den Ästen

Die derzeitige Bekämpfung sieht die Entnahme von befallenen und gefährdenden Kronenteilen wie Stark- und Grobäste vor.

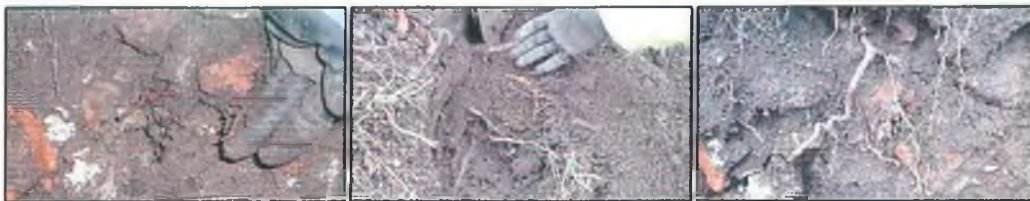
Im Böschungsbereich der Platanen 21, 33, 76 und 82 wurden auf verschiedenen Höhen Aufgrabungen in Handarbeit durchgeführt.

Es zeigt sich bei allen Probestellen eine für Platanen starke Durchwurzelung in den oberen 20 cm mit Fein- und Schwachwurzeln. Einzelne Grobwurzeln sind vorhanden. Starkwurzeln sind an den Aufgrabungsstellen bis in eine Tiefe von 20 cm nicht vorhanden.

Vereinzelt ist Bauschutt vorhanden.

Die böschungsseitig durchgeführten Wurzelsuchgrabungen zeigen durchgängig eine oberflächennahe Durchwurzelung mit Fein- und Schwachwurzeln auf. Vereinzelt sind statisch relevante Grobwurzeln in den oberen 20 cm des Bodens vorhanden. Starkwurzeln wurden in dieser oberen Schicht nicht nachgewiesen.
