Generalplan Küstenschutz

Erhöhung der Deichlinie auf der linken Weserseite in Bremen im Bereich der Strassen „Am Deich“ und „Sankt-Pauli-Deich“ von der Stephani-Brücke bis Rotes Kreuz-Krankenhaus

Baumgutachten

Bremen, den 29.2.2012

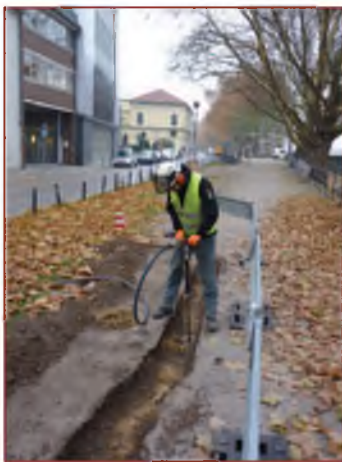
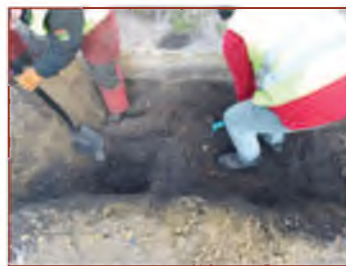
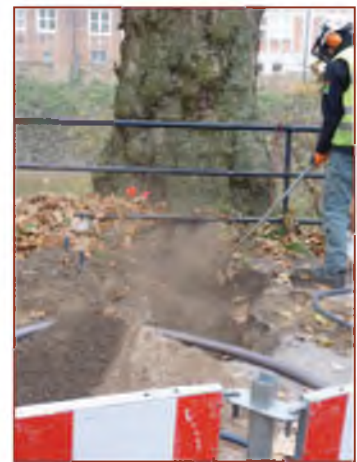
Ausgehend von den Hauptwurzelanläufen am Stammfuß wurde der Verlauf dieser Starkwurzeln im Boden verfolgt und dokumentiert.

Die Aufgrabungen erfolgten im verdichteten Wegebereich mittels Presslufthammer, dann nach Bodenlockerung mit einzustechender Druckluftlanze mittels Kompressor, Aufgrabungen mittels Spaten und Schaufel, teilweise mittels kleiner Handschaufel und Kelle sowie im direkten Umfeld von Wurzeln freilegen durch Einsatz einer Druckluftlanze.

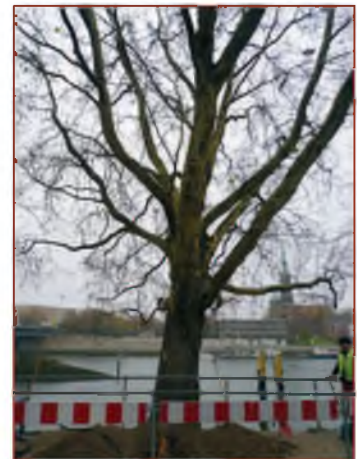
Der Verlauf dieser ca. 18 cm starken Hauptwurzel entsprach im Wesentlichen dem der anderen Platanen mit dicht am Stammfuß steil nach unten abfallenden Hauptwurzeln.

Im vorliegenden Fall war eine oberflächige und oberseitige Schädigung der Wurzel vorhanden, die auf ehemalige Tiefbauarbeiten schließen lässt.

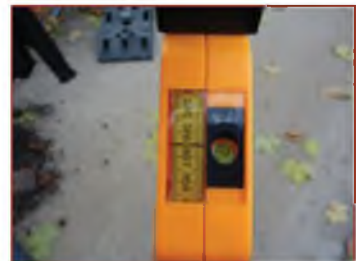
Die lichten Höhen über GOK Fuß- und Radweg betrug häufig 3,6 bis 4,0m.

Im Bereich der Variante 3 – 5m Abstand zum Stammfuß lagen diese Werte in Größen von Minimum 4,5m.
